1. Hidromorfologija mjesta uzorkovanja na rijeci Trebižat

1.1 Snimanje poprečnih profila (morfologija dna)

Prilog 1 – Morfologija korita na razmatranim poprečnim profilima

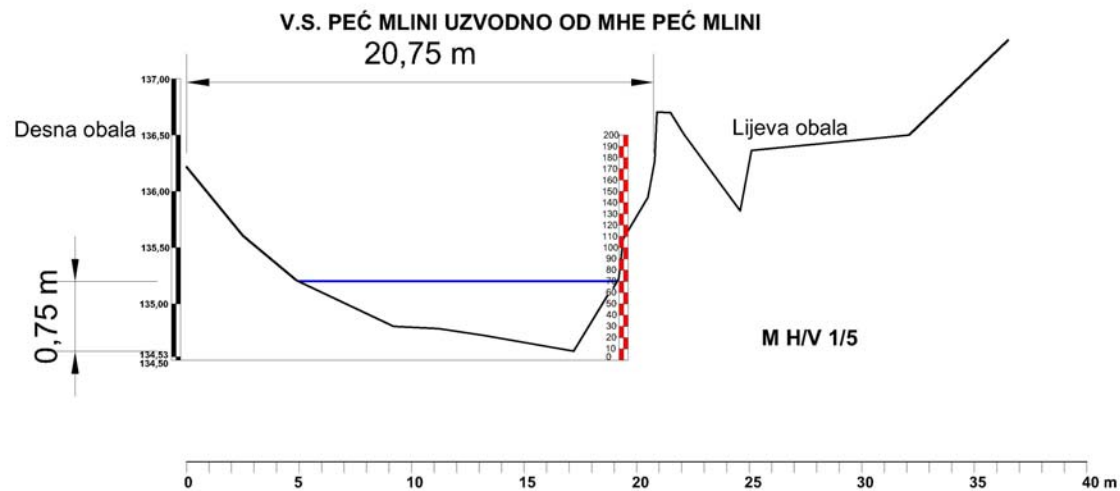
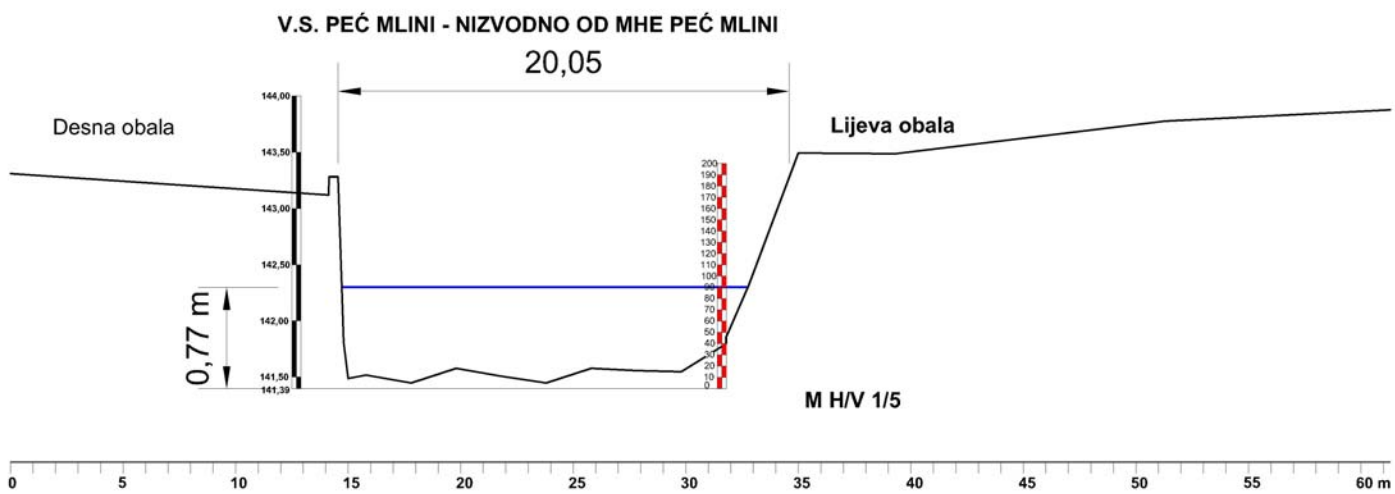
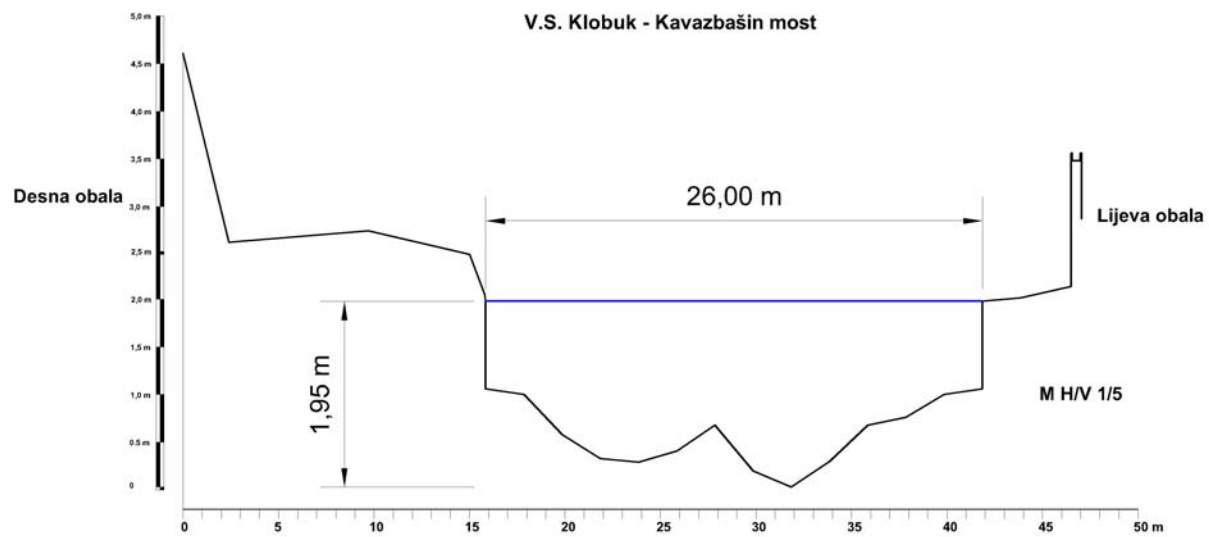
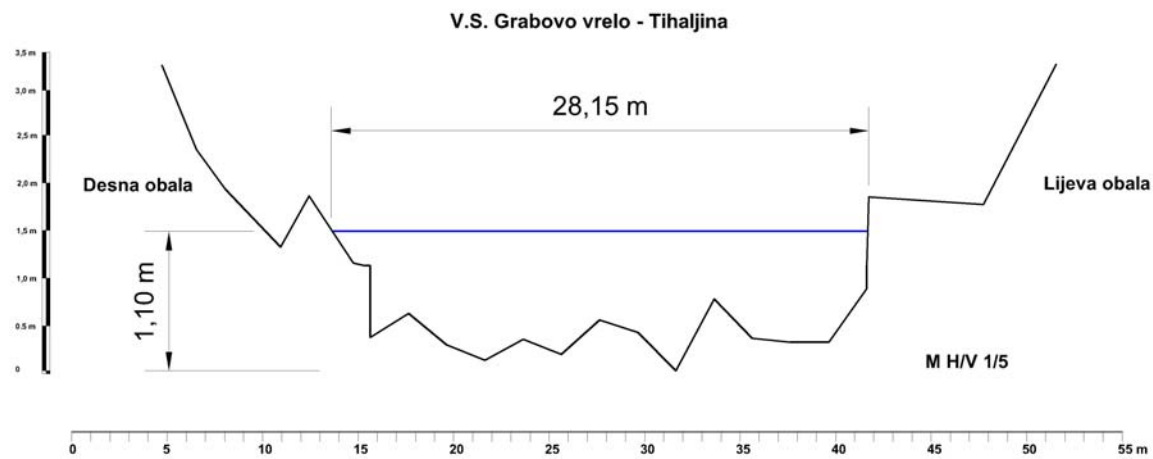
Snimanje poprečnih profila izvršeno je 13.05.2009g. pri proticajima koji se grubo mogu okarakterizirati kao srednje vode. Snimanja su izvršena pri radu HE Peć Mlini. Snimljeni poprečni profili dati su na Slici ... ,a njihove osnovne morfološke karakteristike u tabeli br.1

Naziv profila	Dist	Hab	Chan	Water	Max	Max	Photo
No.	from u/s	Type	Width (m)	Width (m)	Depth (m)	Vel (m/s)	No
Peć Mlini - uzvodno	300 m od izvora		20.75	10	0.75	0.42	Slajd br. 11
Peć Mlini - nizvodno	800 m		20.05	16	0.77	0.9	Slajd br. 26
Kavazbašin most	13 000 m		37.00	26	1.95	0.64	Slajd br. 27
Grabovo vrelo	2000 m		36.00	28.15	1.1	1.05	Slajd br. 28

Na slici ...dati su poprečni presjeci sa dijagramima brzina po profilu i na vertikalama za svako mjerenje. Pored toga na fotografijama prezentiran je način mjerenja.
