**Картування бар'єрів у
басейнах річок Прут та
Сірет**

КАРТУВАННЯ БАР'ЄРІВ У БАСЕЙНАХ РІЧОК ПРУТ ТА СІРЕТ

Звіт

2024

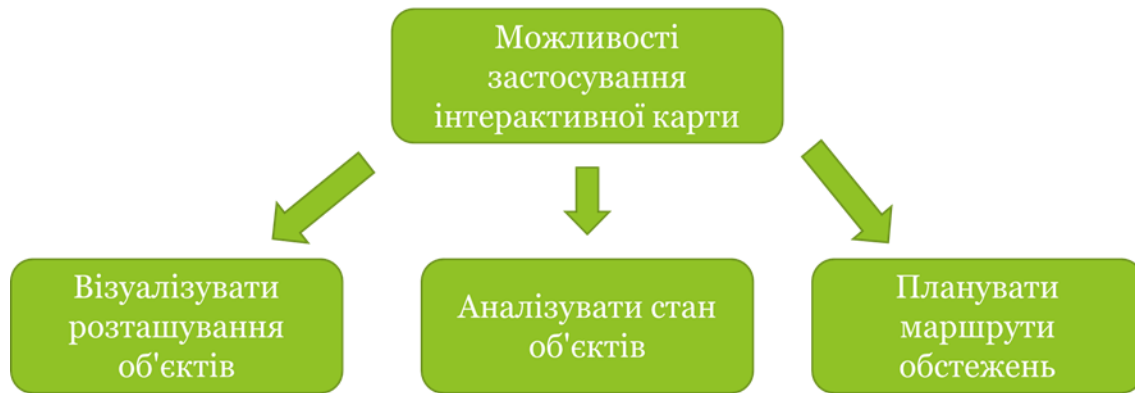
Рисунок 3.4. Застосування інтерактивної карти

Для забезпечення візуалізації та подальшої роботи з отриманою інформацією було проведено картування штучних перешкод. За допомогою карти можна швидко визначити розміщення перешкод, що полегшує планування оптимальних маршрутів польових досліджень; оцінити технічний стан перешкод та їх вплив на річки (Рис. 3.4).

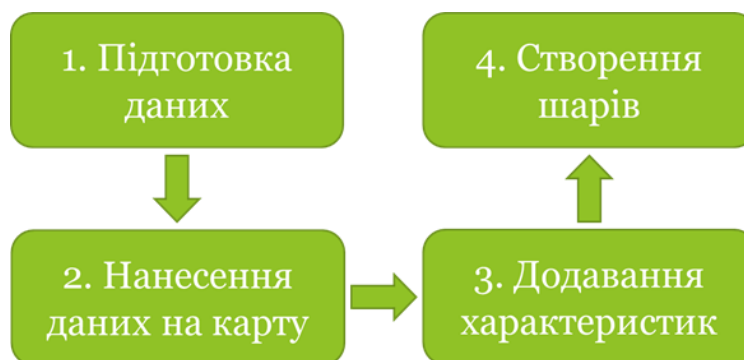
Рисунок 3.5. Алгоритм створення інтерактивної карти

1. Дані з таблиць імпортовані в Google Maps. Для кожного об'єкту було присвоєно відповідні маркери на карті із зазначенням географічних координат;
2. До кожної точки додані детальні характеристики об'єкту, включаючи його назву, тип, технічний стан, наявні фотознімки та іншу актуальну інформацію;
3. Для зручності користування карта була розділена на шари: "Перешкоди на річках" (штучні та природні), "ГТС ставків в аварійному та незадовільному стані".

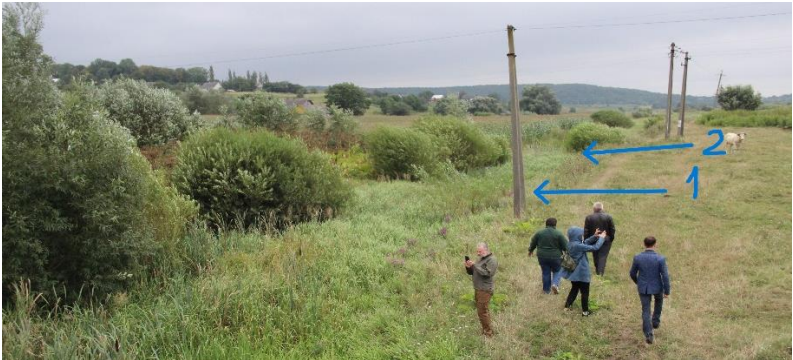
1. Залізо-бетонні рештки	2. Залізо-бетонні рештки	
	1. нижче моста по течії р. Селіштя	2. нижче моста по течії р. Селіштя

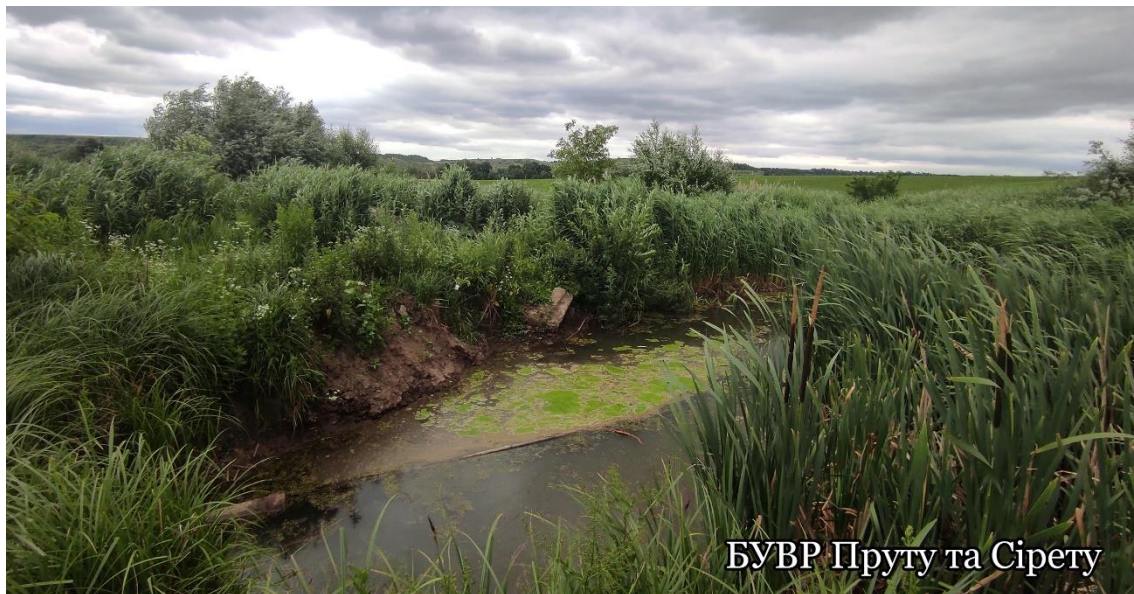
Рисунок 3.11. Безгосподарний став за межами с. Маморниця, Острицька ТГ

Першими об'єктами для польових досліджень стали: безгосподарний став, який перебуває у незадовільному стані, за межами с. Маморниця, Острицька ТГ (Рис. 3.11) та мостова опора біля с. Черепківці, Глибоцька ТГ (Рис. 3.12).

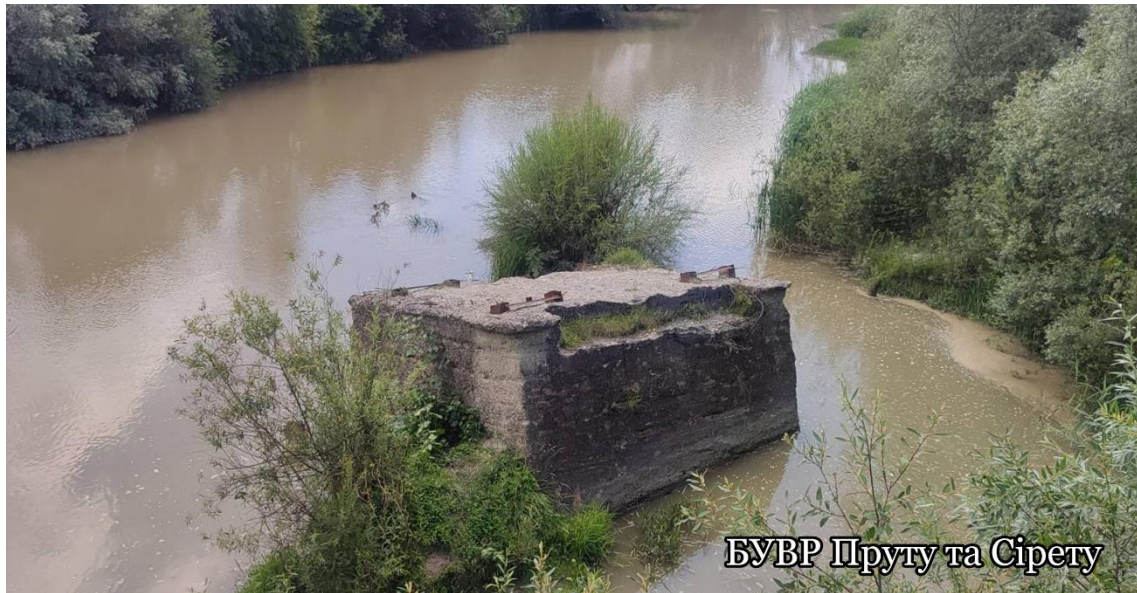
Рисунок 3.12. Мостова опора в річці Сірет біля с. Черепківці, Глибоцька ТГ

Окремі штучні перешкоди не потребували супроводу для детального обстеження, оскільки їх місцезоташування було визначено заздалегідь. Приклад – залишки мостової опори в річці Сірет біля с. Черепківці (Рис 3.12).

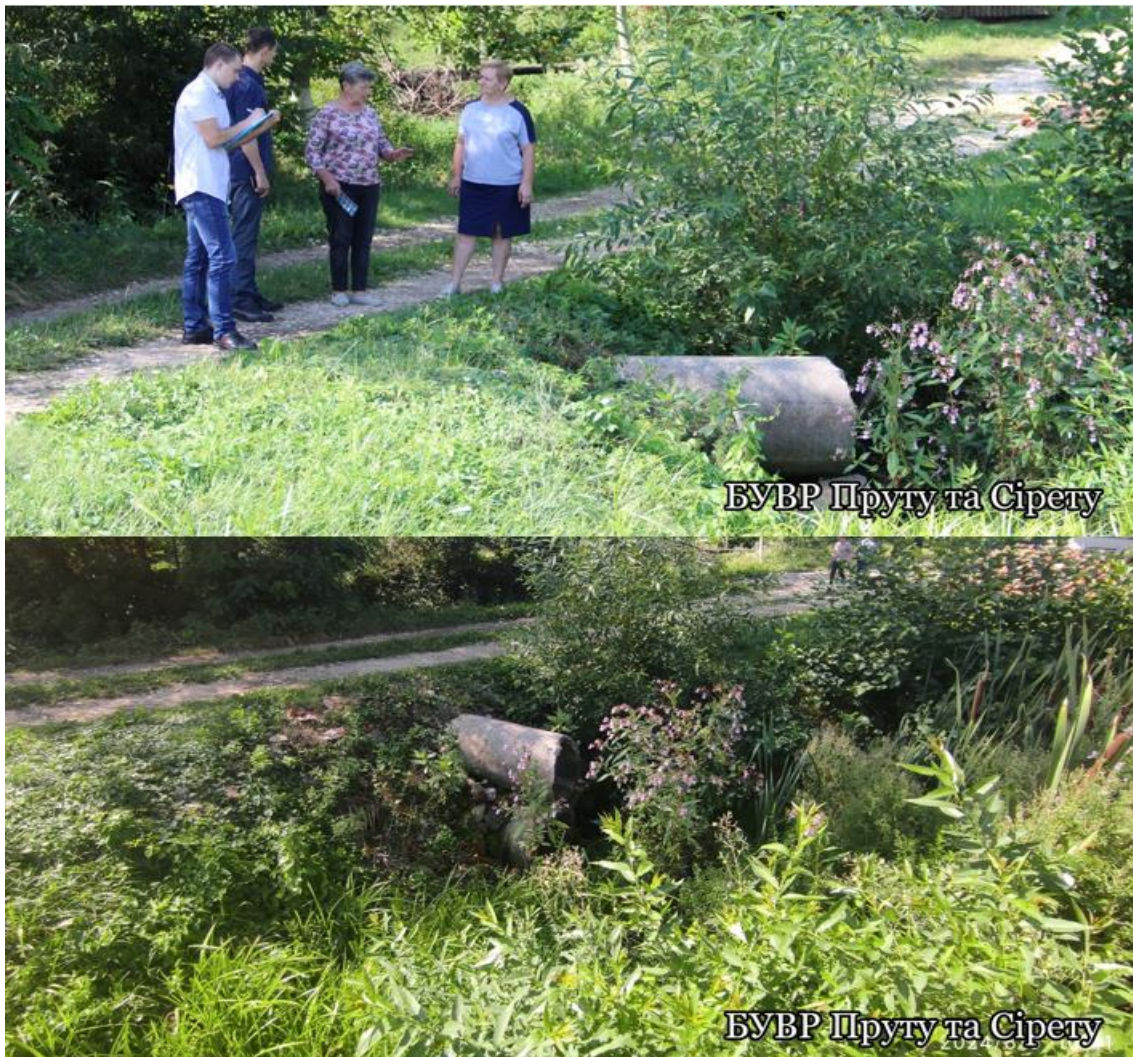
Рисунок 3.13. Автомобільний переїзд на р. Верхівець, с. Ценява, Коломийська ТГ

В ході досліджень було отримано і негативні результати. При виїзді на об'єкт, за попередньою домовленістю з представниками громад, виявлялося що громада потребує не усунення штучної перешкоди в руслі річки, а навпаки її реконструкції, проте русло річки потребує ревіталізації. Прикладом слугує с. Ценява, Коломийська ТГ, р. Верхівець – автомобільний переїзд (Рис 3.13).

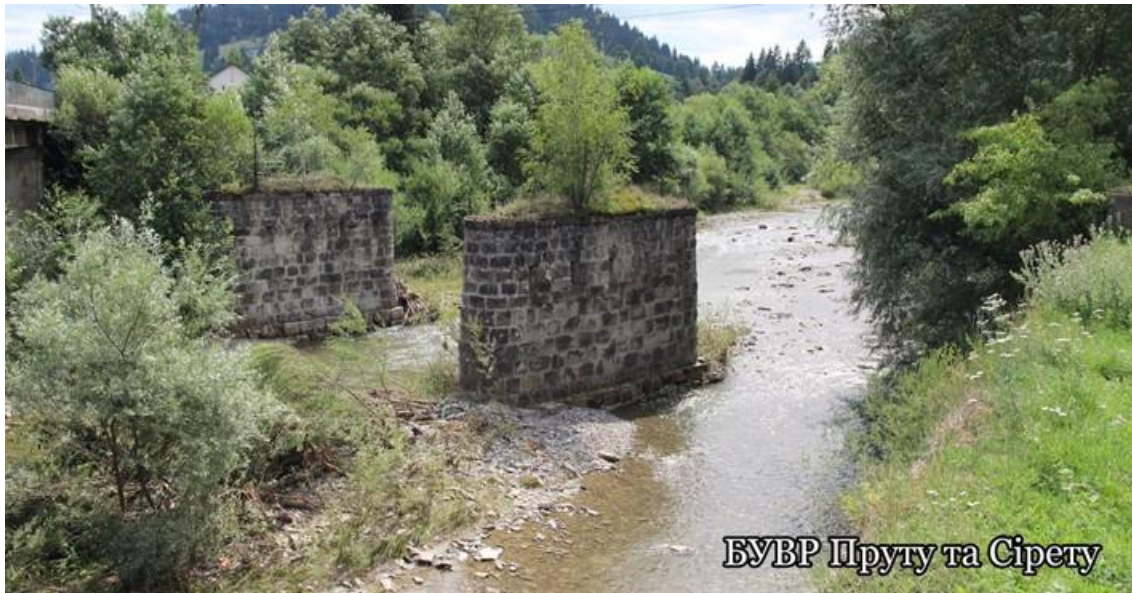
Рисунок 3.14. Старі мостові опори в р. Путила, с. Дихтинець, Путильська ТГ

Для прикладу, старі мостові опори в річці Путила в селі Дихтинець, Путильська ТГ (Рис 3.14) і дві залізобетонні плити за межами села Подвір'ївка, Лівинецька ТГ (Рис 3.15). Ці об'єкти були зафіксовані та додані до списку пріоритетних штучних перешкод, що потребують демонтажу.

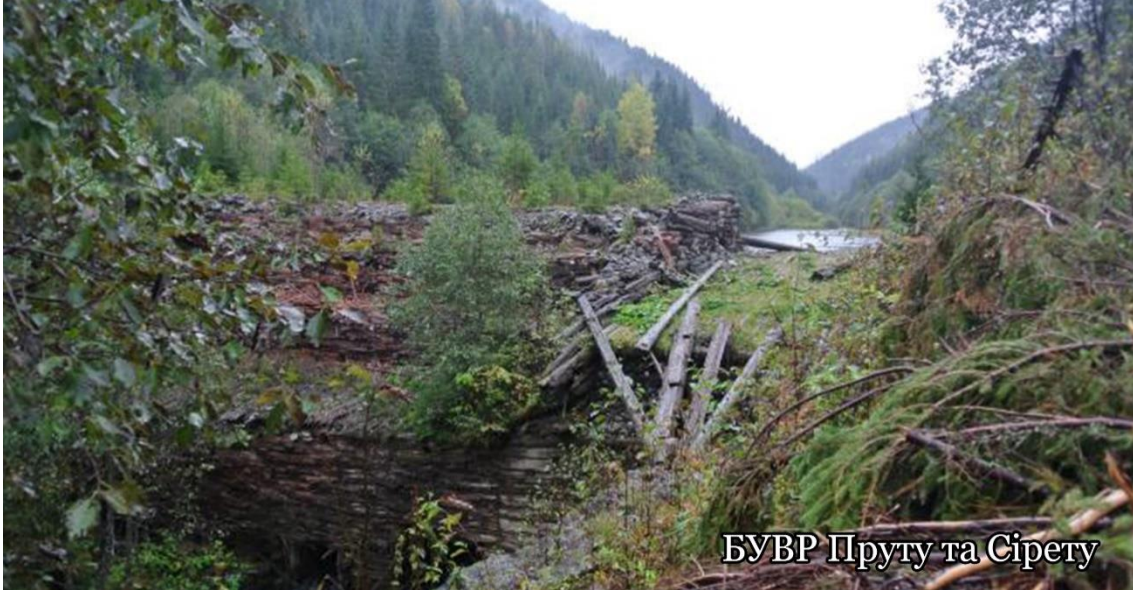
Рисунок 3.16. Кляуза імені Кронпринца Рудольфа, р. Сарата (Селятинська ТГ)

Кляузи: імені Кронпринца Рудольфа та Мар'їна Гать, хоч і є штучними перешкодами, але не можуть бути демонтованими, оскільки мають історичну цінність і є прикладами інженерної думки минулого (Рис 3.16-17).

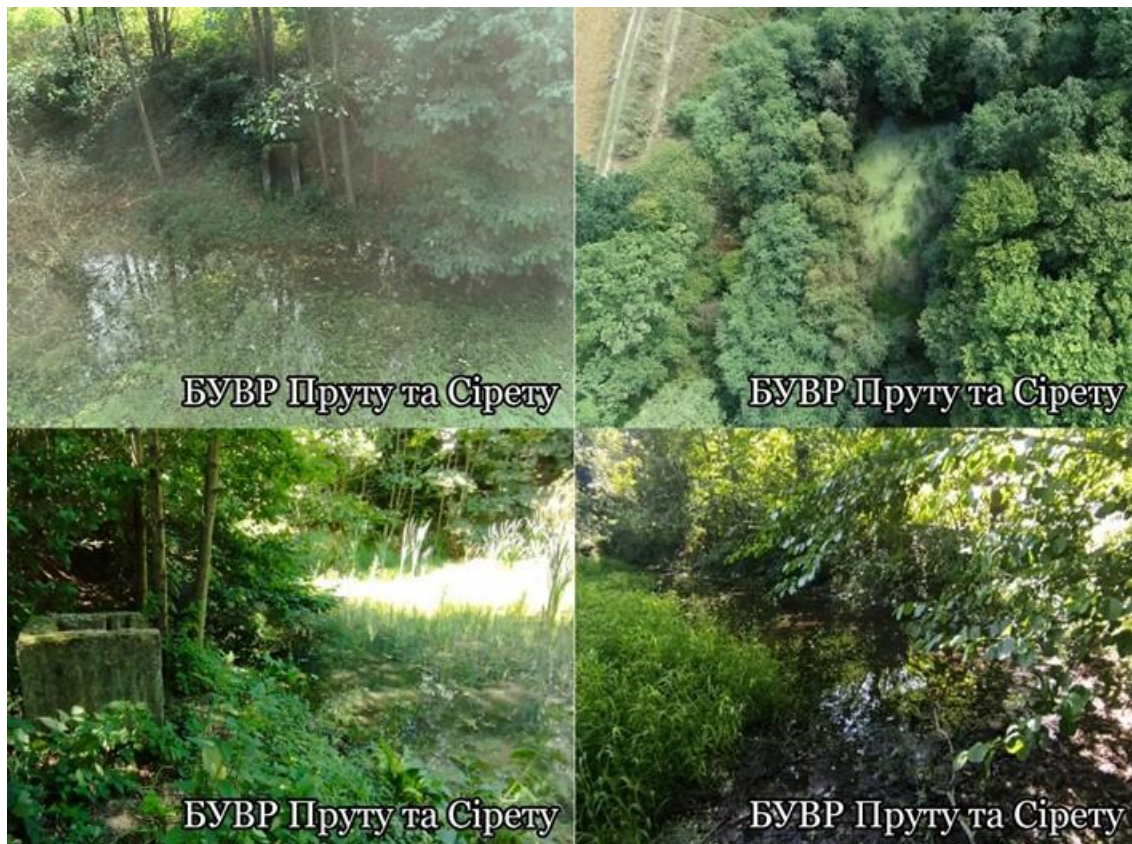
Рисунок 6.1. Теперішній стан об'єктів за межами с. Карпачів, Вашківецька ТГ

Перший об'єкт – це застарілі, напівзруйновані греблі та водоскидні споруди на притоці р. Глибочок які втратили свою функціональність та господарську цінність (Рис. 6.1). За інформацією, отриманою від представників громади, ці споруди побудовані орієнтовно у 1981 році для влаштування ставків, які використовувались для рибогосподарських потреб.

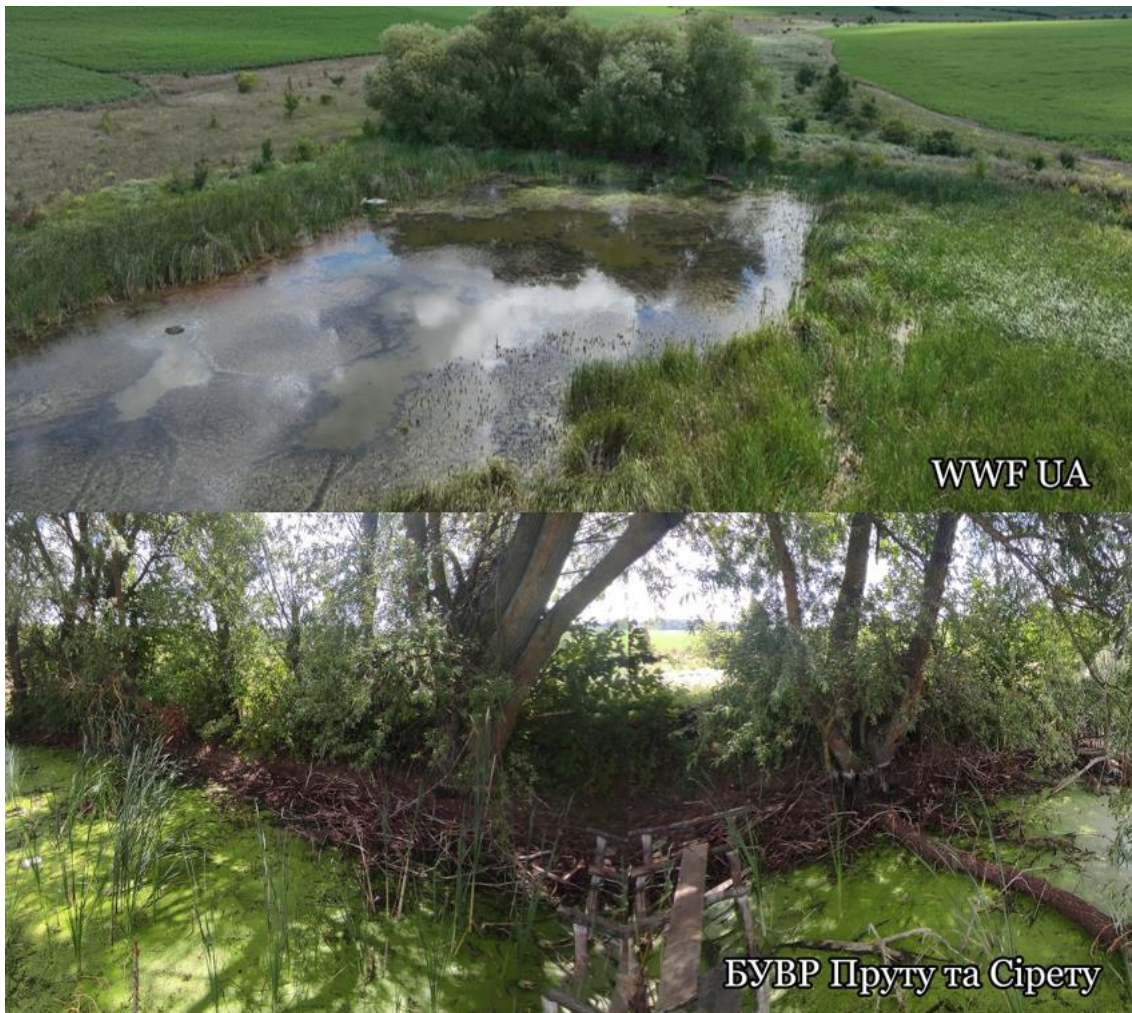
Рисунок 6.3. Теперішній стан об'єктів за межами с. Нова Слобода, Вашковецька ТГ

Другий об'єкт – розмита гребля з залізобетонним переливним лотком на ставку, який знаходиться у верхів'ї правої притоки II порядку р. Драдiште (Рис. 6.3). Інформації щодо функціонального призначення ставка та дати будівництва гідротехнічних споруд під час проведення польових досліджень від місцевих жителів не отримано.

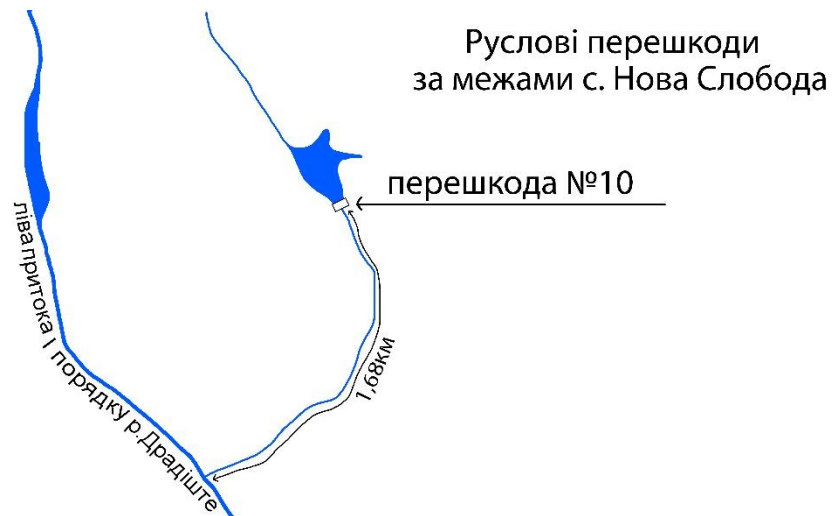
Рисунок 6.4. Схема розміщення перешкод які необхідно знести за межами с. Нова Слобода

Водозбірна площа притоки II порядку р. Драдiште – 1,54 км², довжина -2,88 км. Відстань від греблі (перешкода №10) до гирла- 1,68 км, МПВ не визначений (Рис. 6.4).

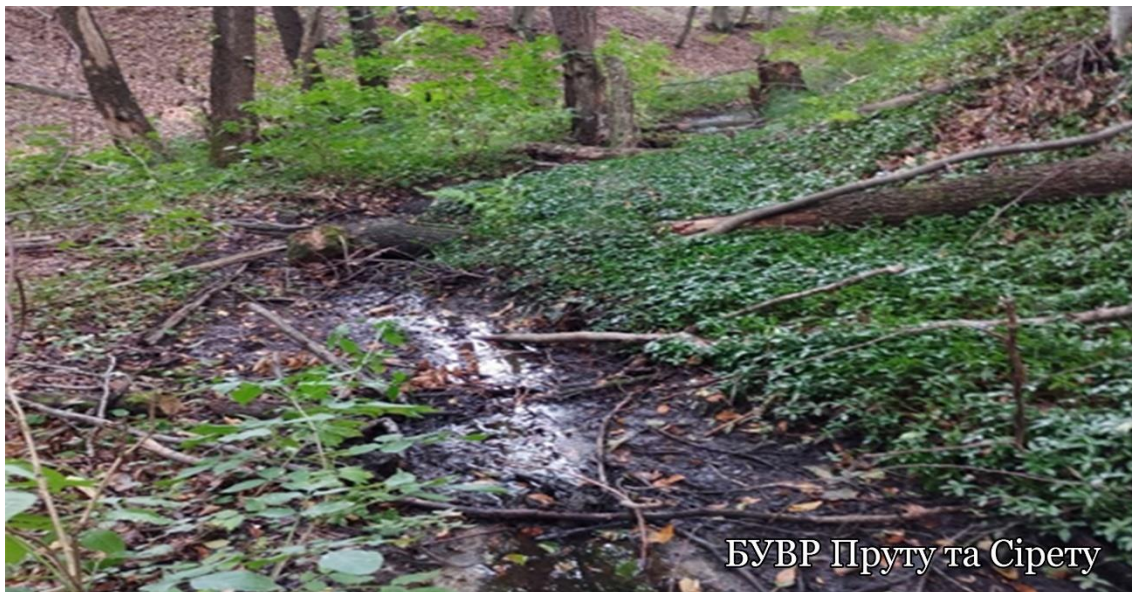
Рисунок 6.5. Струмок без назви, ліва притока річки Глибочок (с. Карапчів)

Русло струмка без назви звивисте, шириною 0,5-1,5 м, середня ширина русла 0,8 м, складене глиною, замулом, також у руслі поширені рештки дерев; зазнало змін під час будівництва штучних ставків; рослинний покрив прибережної зони природний. Заплава слабо виражена, переважаючі глибини 0,02-0,05 м (Рис. 6.5).

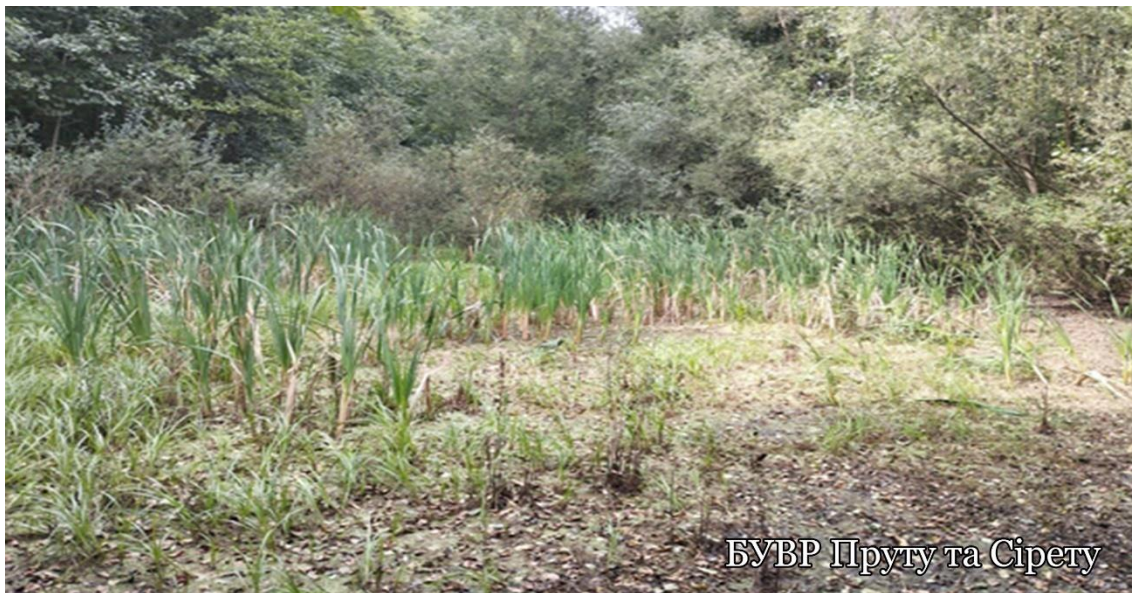
Рисунок 6.6. Сухий ставок у руслі струмка без назви (глинисті відкладення)

Наявні у руслі штучні споруди перешкоджають міграції усіх видів біоти та транспорту наносів.

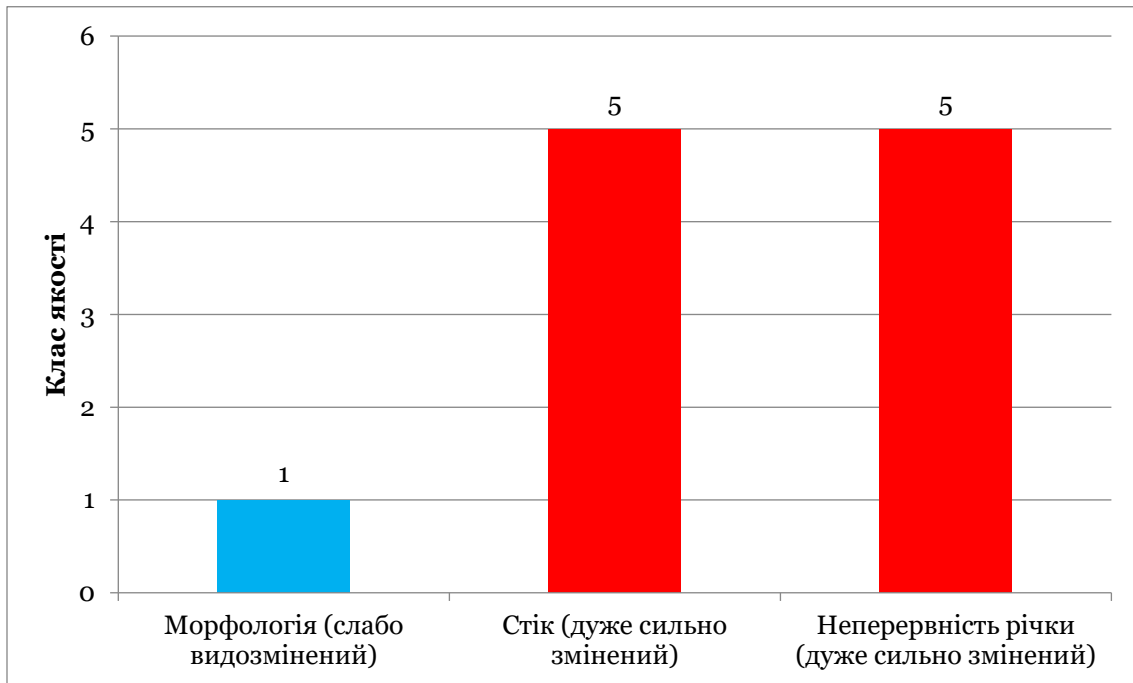
Рисунок 6.7. Гідроморфологічна оцінка струмка без назви (с. Карпчів) (за трьохзначним кодом)

Гідроморфологічне оцінювання струмка без назви (с. Карапачів) проводилось за трьома класами оцінки (трьохзначним кодом) та у відповідності до зони, результати якого представлено на діаграмах нижче (Рис. 6.7-6.8).

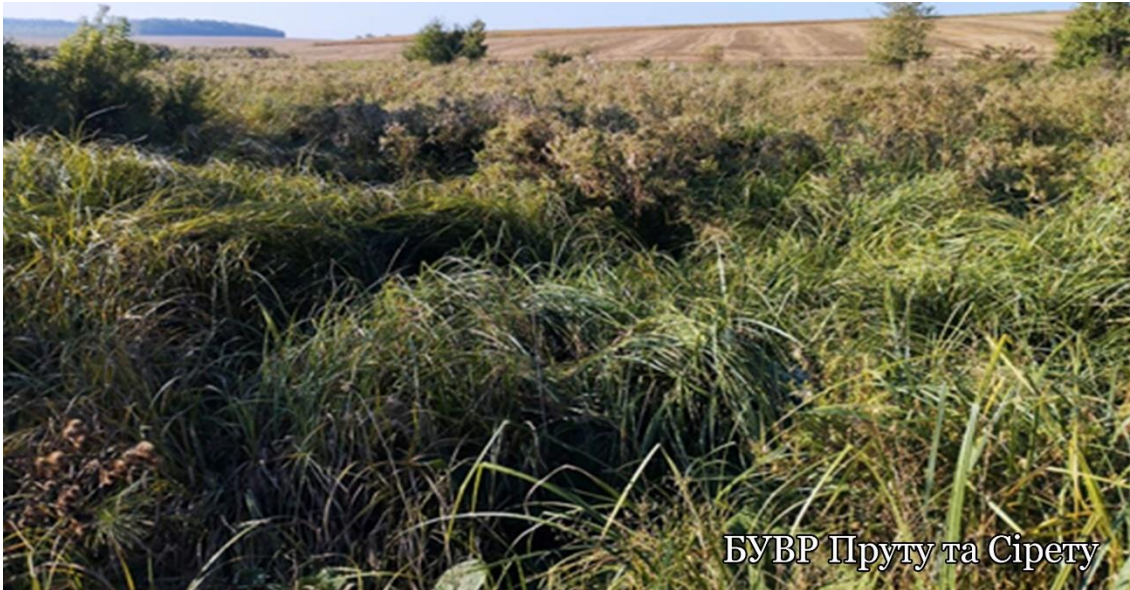
Рисунок 6.10. Струмок без назви (зарослий), права притока річки Драдїште (с.Нова Слобода)

Русло струмка без назви звивисте, шириною 2,0-4,0 м, середня ширина русла 3,0 м, заросле, в меженний період пересихає; складене глиною, замулом; зазнало змін під час будівництва штучних ставків. Заплава струмка невисока, заросла кущами, травою. Неприродний рослинний покрив прибережної зони на ділянці дослідження займає невелику площу (Рис. 6.10).

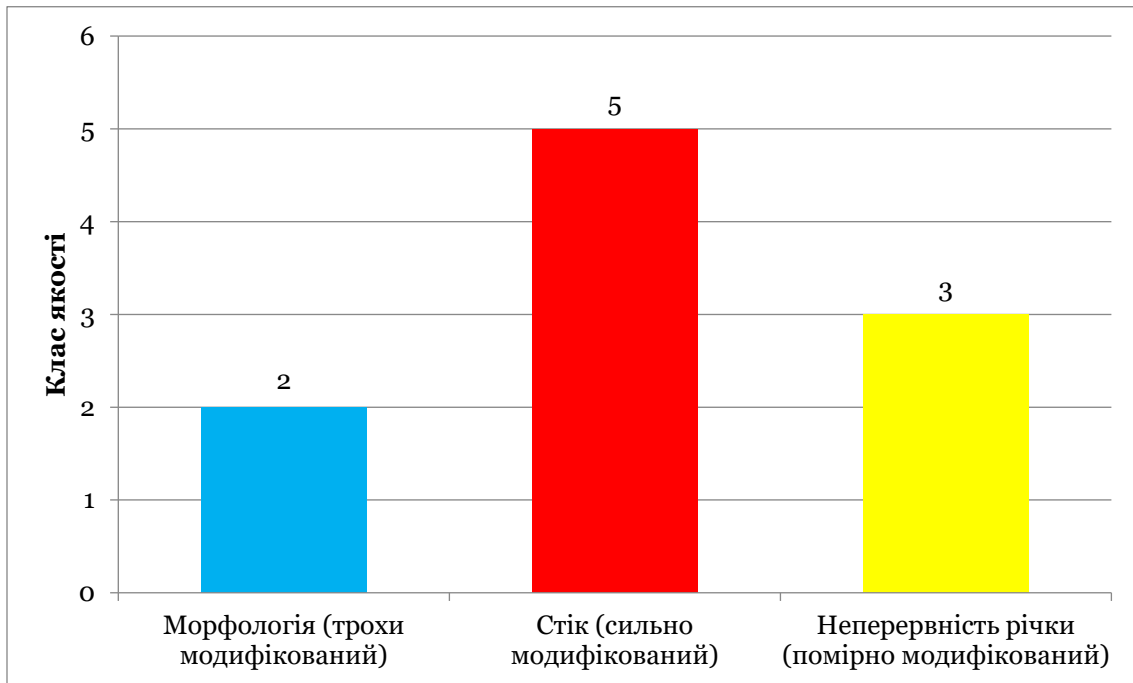
Рисунок 6.11. Гідроморфологічна оцінка струмка без назви (с. Нова Слобода) (за трьохзначним кодом)

Гідроморфологічне оцінювання проводилось за трьома класами оцінки (трьохзначним кодом) та у відповідності до зони, результати якого представлено на діаграмах нижче (Рис. 6.11-6.12).

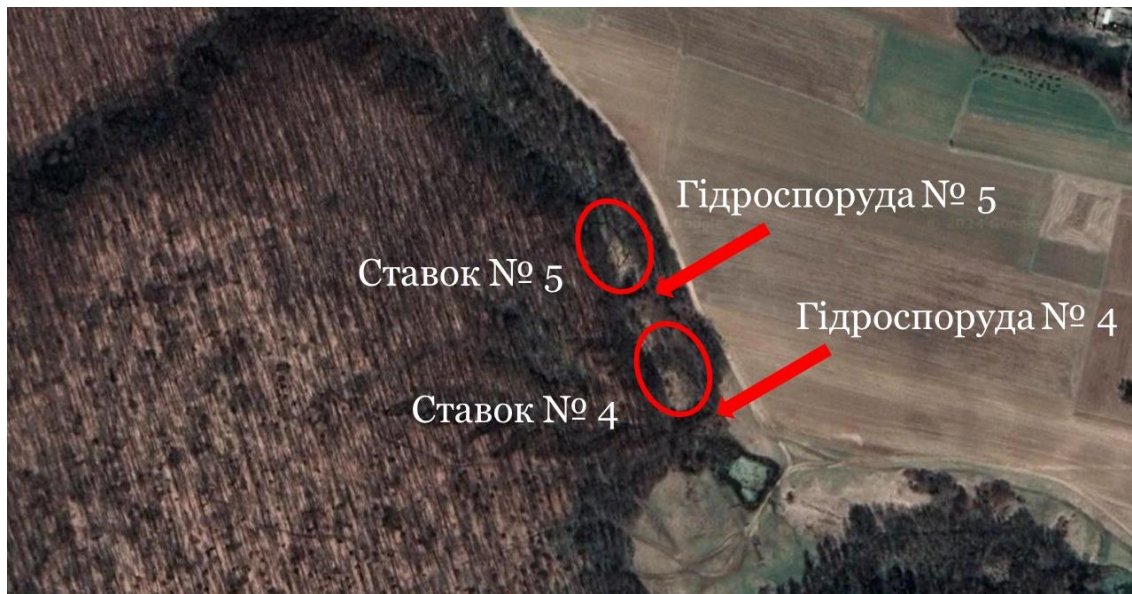
Рисунок 6.14. Розташування досліджуваних ділянок струмка за межами с. Карапчів

Досліджуване русло струмка знаходиться в межах лісового масиву. Відбір проб здійснювали з кількох ділянок: з русла струмка вище ставка №5; зі ставка №5, та зі ставка №4 (Рис. 6.14).

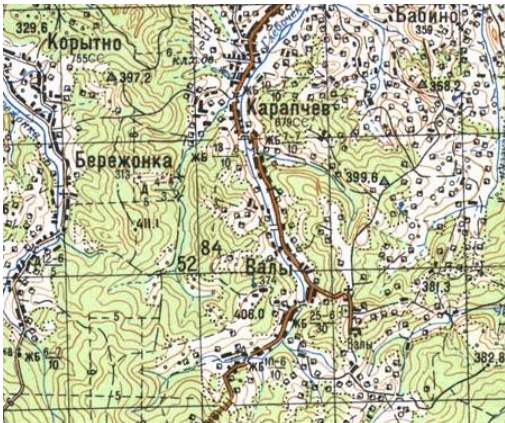
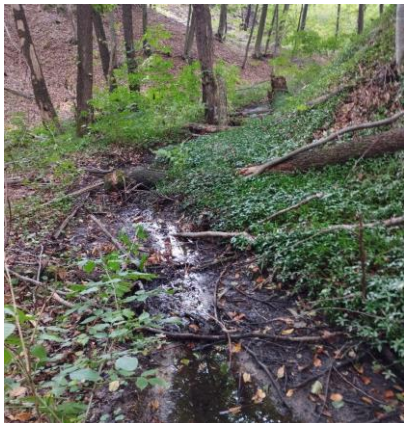
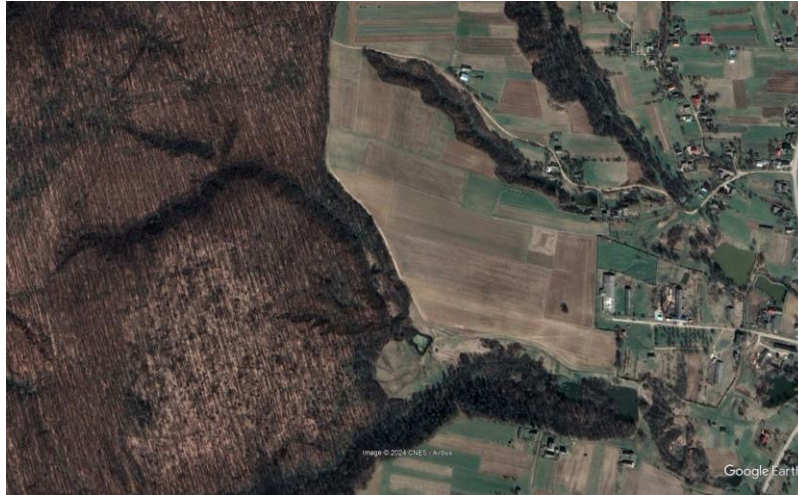
Додаток Б/1. Протокол обстеження струмка в межах с. Карапчів

1.1. Назва водного об'єкту струмок без назви	1.2. Назва місцевості Карапчів	1.3. Код басейну (суббасейну) М 5.3.2	1.4. Номенклатура карти М-35-135
1.5. Номер ДО		1.6. Назва річкового басейну Дунай	1.7. Порядок річки IV
1.8. Координати ДО	Широта	Довгота	1.9. Абсолютна висота місцевості (м БС)
Початок ДО	48°19'15.92''	25°25'58.02''	316
Кінець ДО	48°19'11.53''	25°26'04.15''	306
1.10. Середня ширина русла на ДО 0,8	1.11. Тип МПВ UA_R_16_S_1_Si		1.12. Код МПВ
1.13. Схема (фрагмент топокарти)	Фото

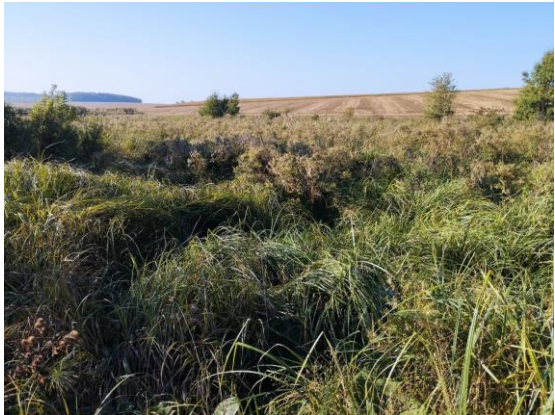
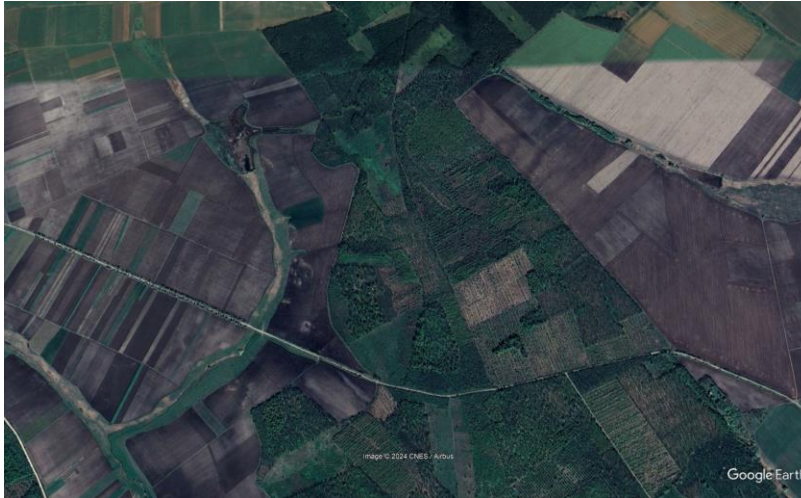
Додаток Б/2. Протокол обстеження струмка в межах с. Нова Слобода

1.1. Назва водного об'єкту струмок без назви	1.2. Назва місцевості Нова Слобода	1.3. Код басейну (суббасейну) М 5.3.2	1.4. Номенклатура карти М-35-127
1.5. Номер ДО		1.6. Назва річкового басейну Дунай	1.7. Порядок річки V
1.8. Координати ДО	Широта	Довгота	1.9. Абсолютна висота місцевості (м)
Початок ДО	48°24'50.20''	27°11'17.24''	243
Кінець ДО	48°24'44.04''	27°11'19.52''	242
1.10. Середня ширина русла на ДО 3,0	1.11. Тип МПВ UA_R_16_S_1_Si		1.12. Код МПВ
1.13. Схема (фрагмент топокарти)	Фото
